# KLIMATILPASNING PÅ AMICISVEJ

Klimatilpasningsprojektet på Amicisvej er et tydeligt eksempel på, hvordan få tilføjelser fra SmartBrønds system kan gøre en stor forskel i forhold til at udnytte et anlægs volumen bedst muligt.

Under Amicisvej ligger et af de større klimatilpasningsprojekter på Frederiksberg. Anlægget omfatter 9 underjordiske magasiner med et volumen, der giver plads til over 650 kubikmeter regnvand.

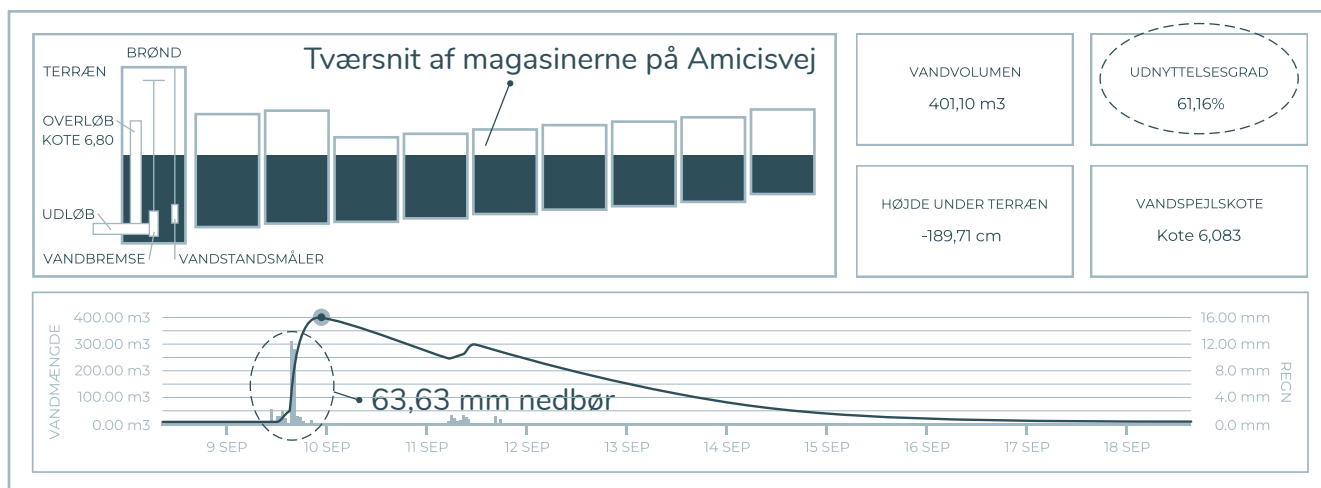
FIGUR 2

### ANLÆGGET PÅ AMICISVEJ MED FLOWMASTER

Grafen viser, hvordan anlægget med en FlowMaster installeret tilbageholdte store vandmængder efterfølgende en skybrudshændelse i september 2024.

Vandet udledtes langsomt og kontrolleret over flere dage for at undgå overbelastning af kloaksystemet.

På figur 2 herunder ses, hvordan anlægget nu performer efter installation af FlowMasteren.

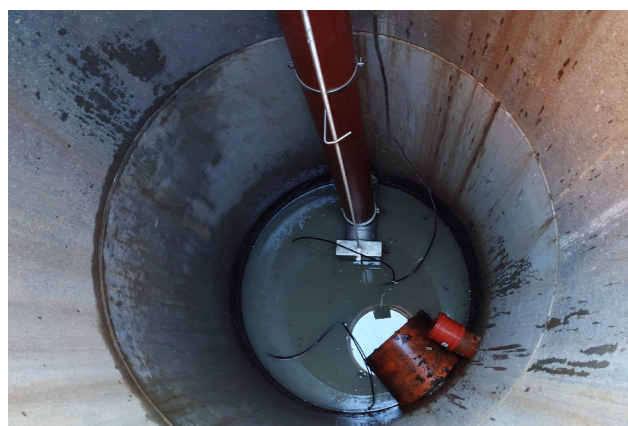
Billedet her viser en brønd, som har FlowMaster-systemet installeret. Systemet udgøres af vandbremse, overløbsrør og vandstandsmåler.

FlowMaster-vandbremsen er nem at justere og er udstyret med et justerbart overløbsrør, som sikrer, at vandet ledes ud i kloakken, hvis et anlægs volumen er fyldt.

SmartBrønds vandstandsmåler leverer den viden, der skal til, for at sikre en korrekt udløshastighed fra vandbremsen såvel som korrekt overløbshøjde. Vandstandsmåleren laver tilsyn hver eneste dag, og kan sende besked om driftsopgaver, hvis behovet opstår. Når systemet skal justeres, kræver det kun en enkelt person at foretage justeringen af vandbremse og overløbsrør.
